## De Vriesstraat 1-3

Datum van aanwijzing: 03-02-2009

### Redengevende omschrijving

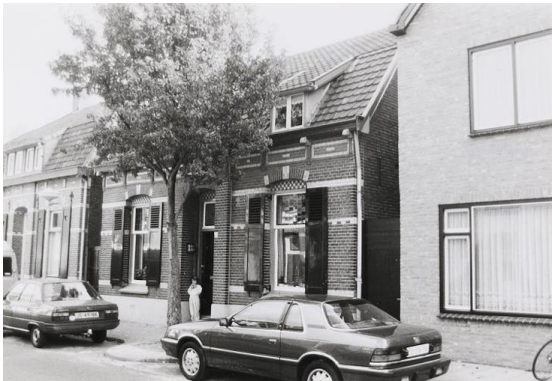
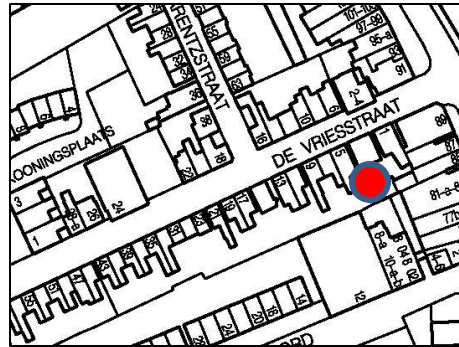
De panden De Vriesstraat 1 en 3 zijn **twee eenlaags woningen met mansardekappen**. Ze zijn beide ca. 1910-1915 gebouwd. Beide panden hebben een vergelijkbaar uiterlijk, echter verschillen in detail van elkaar. Beneden bevinden zich grijs geschilderde gepleisterde plinten. De gevels zijn van rode baksteen in kruisverband en bevatten speklagen van gele en witte strengperssteen. De pui bestaat uit drie travéeën met een raam-deur-raamindeling. De panden hebben middenrisalieten waarin de voordeur staat. Deze deuren liggen iets terug ten opzichte van de gevel, waardoor kleine portieken zijn ontstaan. De vensters bevatten schuiframen en bovenlichten met glas-in-lood. De kozijnen zijn okergeel geschilderd. Boven de vensters bevinden zich segmentbogen en boogvelden met polychrome invulling. De vensters kunnen met groen geschilderde luiken gesloten worden. Onder de kroonlijsten bevinden zich dakconsoles. De consoles van nr. 3 vallen bijzonder op door de rijke detaillering. Op het dak bevinden zich enkele dakvensters. Het linker pand op nummer 1 heeft een centraal dakvenster met 4 ramen. Nummer 3 heeft 2 dakvensters met ieder 2 ramen. Het dak van nr. 1 is belegd met grijze muldenpannen, terwijl het dak van nummer 3 grijze tuile-du-nord dakpannen heeft.

Gevels en materialen: Baksteen, speklagen van geel strengperssteen. Gepleisterd.

Vensters en deuren: Segmentbogen, polychrome vulling. Schuiframen, venster indeling deels vernieuwd. Bovenlichten met glas-in-lood, luiken.

Dak en bedekking: Gebroken zadeldak met tuile du Nord pannen. Dakvensters, dakconsoles.
