St. Jorislaan 51

Redengevende omschrijving

Pastorie

Gemeentelijk monument

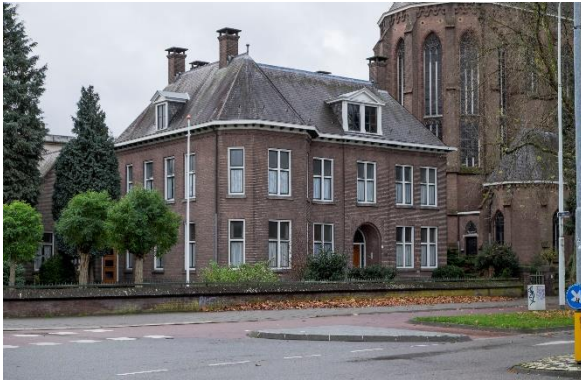
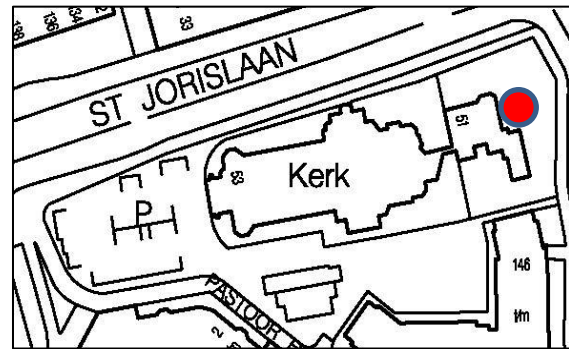
De pastorie van de Sint-Joriskerk aan Sint-Jorislaan 51 is een rechthoekige villa van twee bouwlagen met een met lei belegde kap met plat en schilden. De noordoostelijke hoek van het gebouw heeft een accent in de vorm van een torenvormig element dat naar voren springt ten opzichte van de voorgevel. Dit gedeelte heeft een waaiervormig schilddak. Aan de achterzijde van de villa bevinden zich enkele bouwmassa's die dateren uit de eerste opzet van de bouw: tegen het zuidwestelijke deel van de achtergevel staat een eenlaagse veranda met plat dak. Deze veranda wordt door een eenlaags volume met plat dak verbonden met de kerk. Tegen het middelste gedeelte van de achtergevel staat een eenlaags volume met plat dak en tegen het zuidoostelijke deel van de achtergevel staat een tweelaags bouwvolume met plat dak. Hier tegenaan, aan de Gasthuisstraat, ligt nog een rechthoekig eenlaags gebouw met een zadeldak.

De villa heeft een licht uitspringende plint. De gevels zijn opgetrokken in rode machinale baksteen in een kruisverband. De voorgevel kan in twee segmenten worden verdeeld. Het linkersegment is de torenvormige uitbouw met drie vensterassen. Het rechtersegment bestaat uit vier vensterassen, waarbij de entree zich bevindt in de tweede vensteras (gezien vanaf de Sint-Jorislaan). Deze springt iets uit ten opzichte van de overige drie vensterassen.
